Restaurierungsarbeiten am Turm  
der Kilianskirche Heilbronn:

# Maßnahmen gegen den Zahn der Zeit

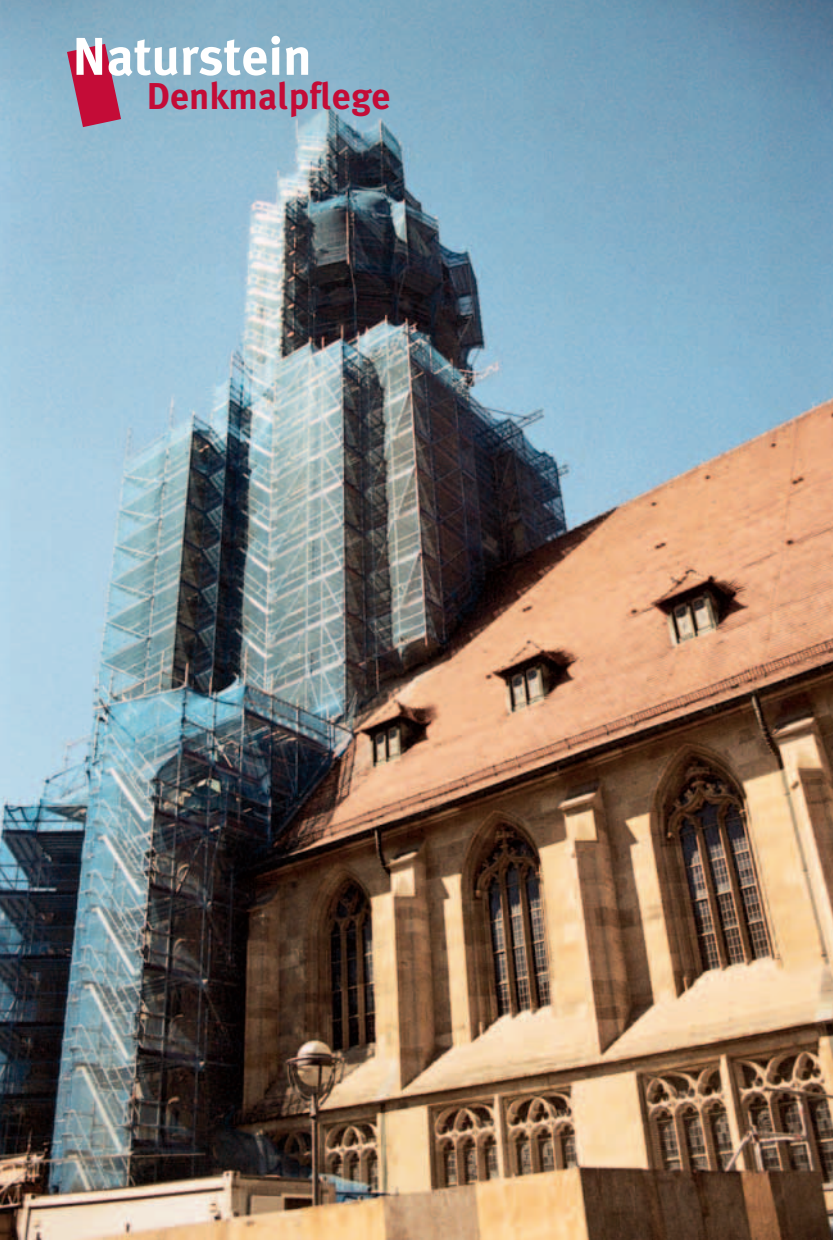
Der eingerüstete Turm  
der Kilianskirche.

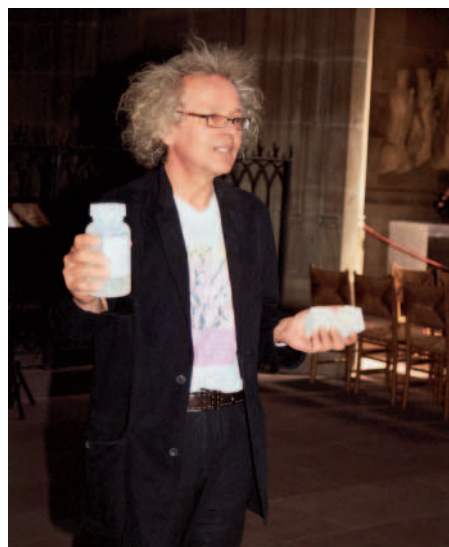
**Stephan Busch mit dem neuen Silikat-Stein-Kleber und Prüfwürfeln.**

Beim Einbau der Vierungen kommt der neue Stein-Silikat-Kleber von Stephan Busch und Dr. Hans Ettl zur Anwendung, laut Herzig eine geradezu ideale Substanz zur sicheren und dauerhaften Befestigung der neu gearbeiteten Ersatzstücke. »Wir haben keine Probleme mit der Wasserdampfdiffusion und können auch nach dem Einsetzen noch steinmetzmäßige Nachbearbeitungen durchführen«, lobt er. Der Kleber kommt zurzeit übrigens auch am Münster in Freiburg und der Basilika in Weingarten mit gutem Erfolg zum Einsatz.

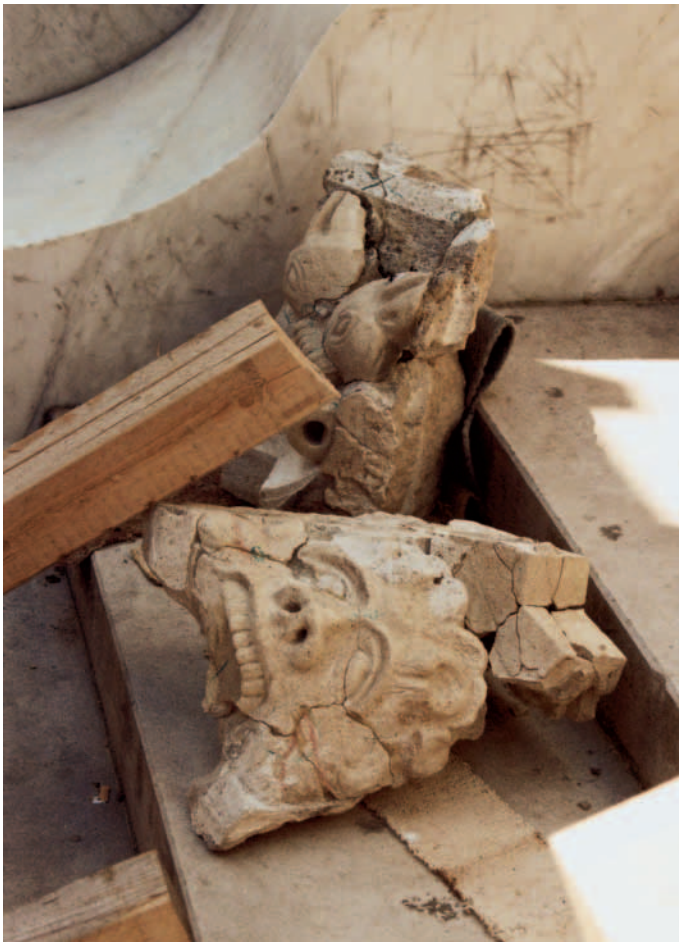
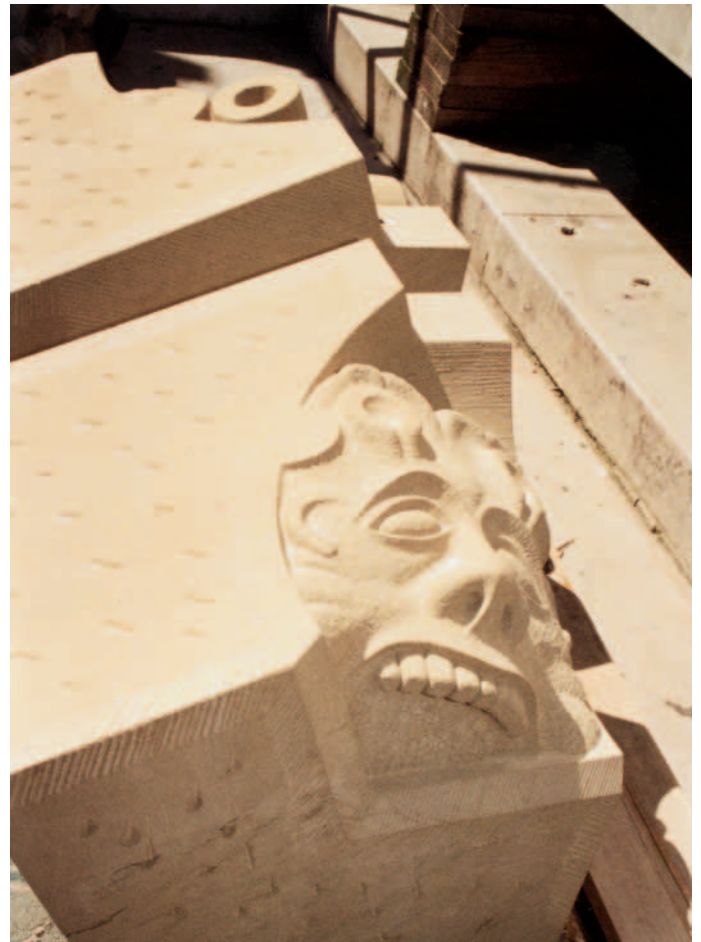
Die irreparable Bauzier wird ausgebaut und durch originalgetreue Kopien ersetzt.

flächenschäden werden gekittet oder geschlänmt, lockere Fugen gefestigt und Schalen sowie Risse mit Injektionsmörtel verfüllt. In diesem Zug wird versucht, die Schlämme farblich an die Muschelkalkpartien des Turms anzupassen.

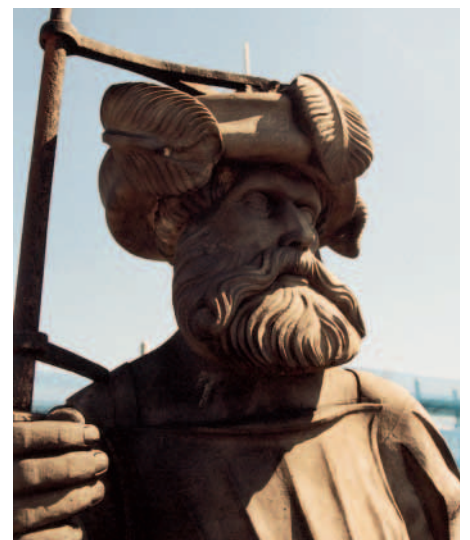
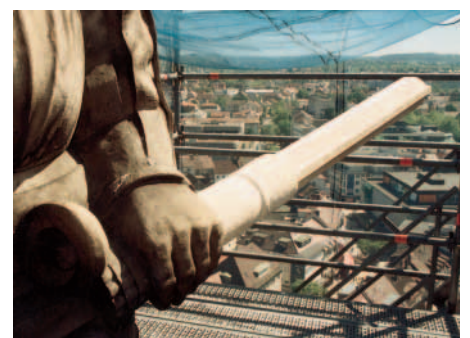
Kopf und Schwert des Kiliansmännle.

bei den letzten Restaurierungsarbeiten sein Schwert abhanden gekommen. Unbekannte waren damals nachts auf das Gerüst geklettert und hatten das Schwert zerbrochen. Horst Herzig hat nun eine originalgetreue Kopie aus dem authentischen Stein gefertigt, ca. 80 cm lang, 10 kg schwer, und mit dem Stein-Silikat-Kleber befestigt. Auch hier zeigten sich die Qualitäten des neuen Klebers schnell. »Das neue Schwert konnten wir ohne Probleme anbringen. Die Nahtstelle ist sehr stabil«, so Herzig.
